# Räddnings Ledaren

NR 4 2022

## VINDSBRAND

lärande från olyckor

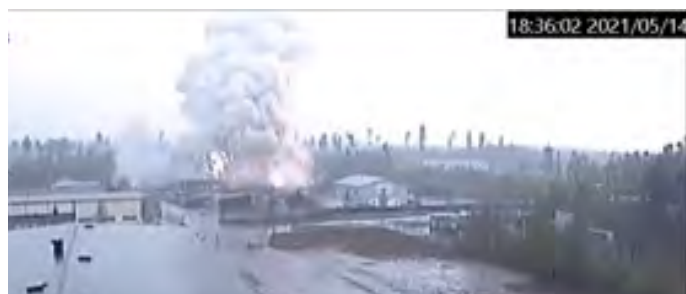
Bild från en övervakningskamera som fångade explosionen.

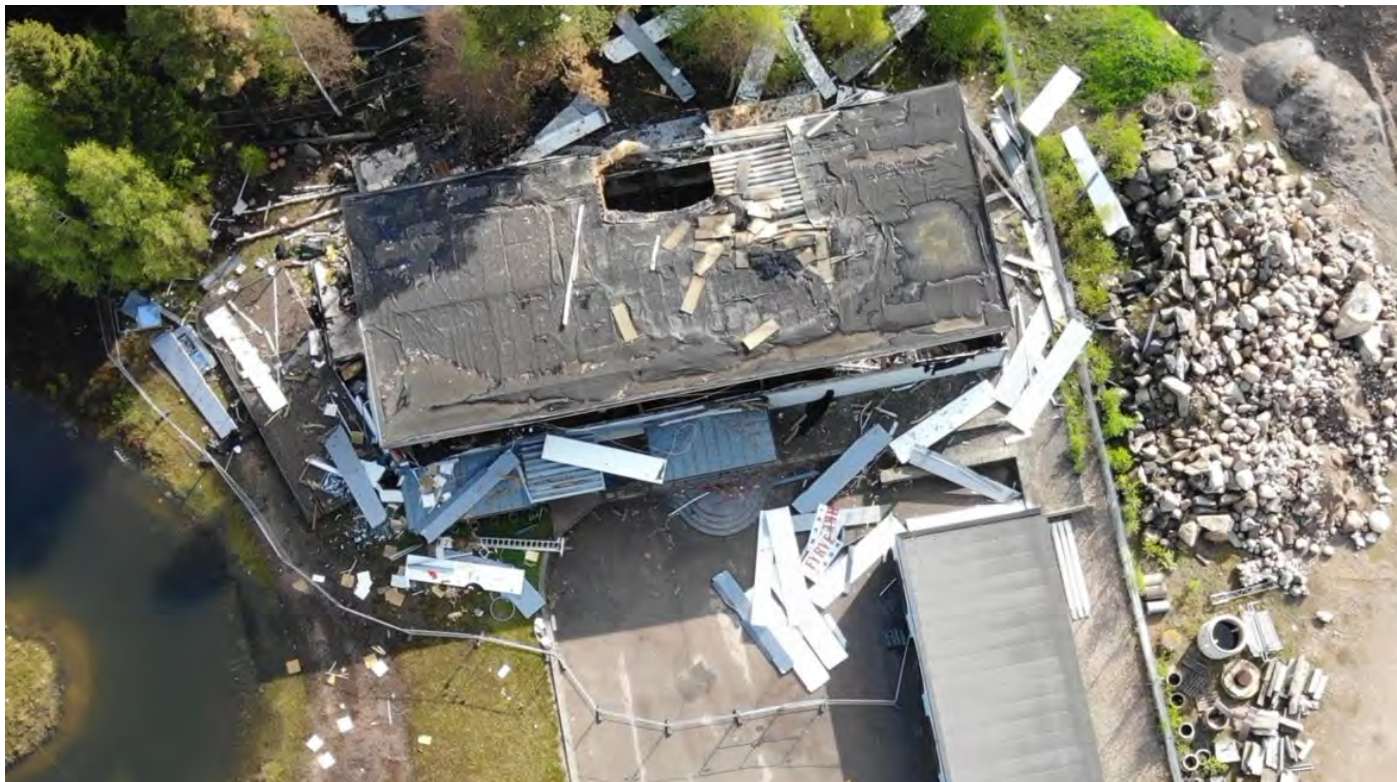
Olyckan inträffade i samband med ett större åskoväder över Ljungby. Inga personer skadades men byggnaden blev totalskadad med omfattande strukturella skador. Delar av fastighetens elsystem uppvisade även stora skador från överspänning.

Översikt över drabbad byggnad som visar de omfattande skadorna.

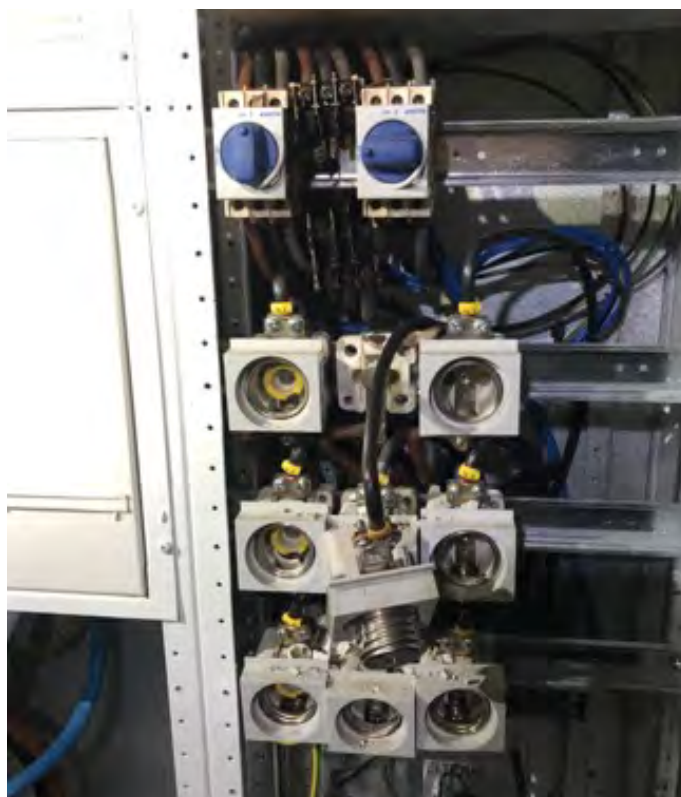
Olycksutredningen visar att den drabbade fastigheten saknade åskskydd, både skydd mot direkträff och skydd mot överspänning via elnätet. Utredningen har inte kunnat se några skador eller andra konkreta tecken på direkträff eller genom den blixtdata som SMHI bidragit med. Det fanns heller inte tecken på att någon blix slagit ned i området nära byggnaden alldeles innan eller i samband med explosionen.

Överspänningsskador i huvudcentralen.

Ett konkret resultat av utredningen är att MSB kommer att se över föreskrifterna om hantering av explosiva varor kopplat till kraven på åskskydd samt tillsynsvägledning för kommunerna. ●

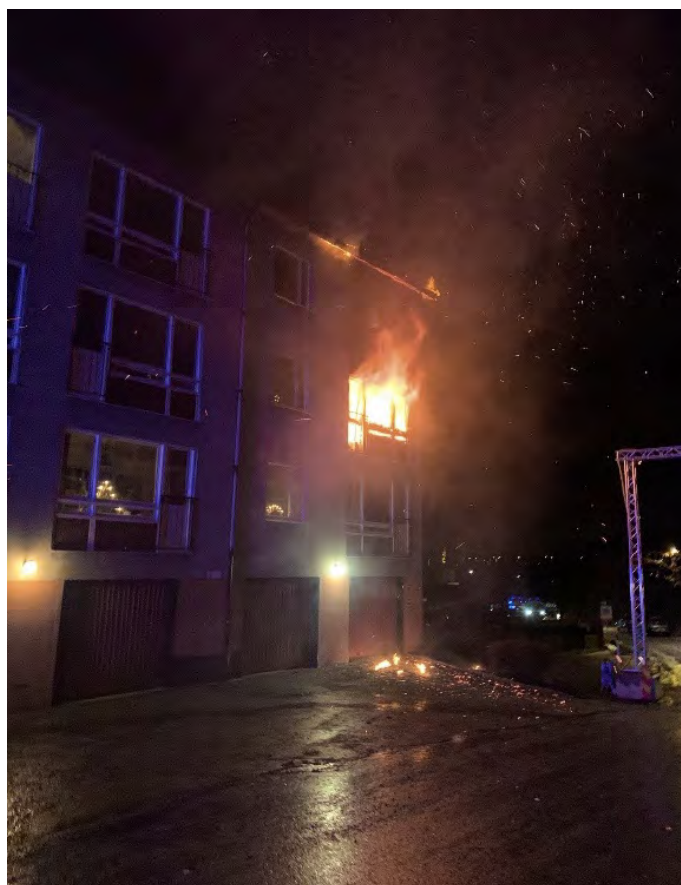
I utredningsarbetet har man kommit fram till olika erfarenheter och slutsatser. Det har konstaterats att byggnadens takfot utgjorde en svag punkt i byggnadens brandskydd, då den var utförd som en öppen takfot utan brandavskiljande förmåga. Branden kunde

Bild tagen av räddningstjänsten vid ankomst.

då sprida sig utvärdigt från lägenheten till vinden via denna, vilket påverkade händelsens utveckling.

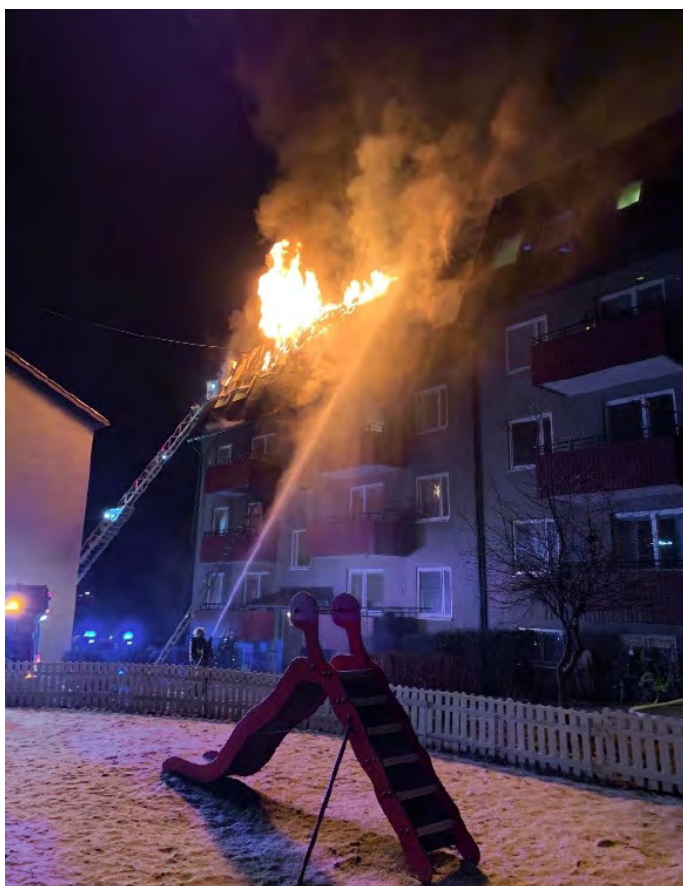
Branden brinner igenom vindens yttertak och det beslutas senare om att göra ett omfall. Den invändiga släckningen avbryts och det görs en tvärsnittshåltagning i yttertaget på vinden ovan trapphuset invid. Insatsens nya mål är att branden inte ska spridas längre än så. Senare sker spridning av branden ändå, vilken man lyckas släcka ner.

Branden har brutit igenom yttertaket på vinden. Utvärdig släckning pågår.

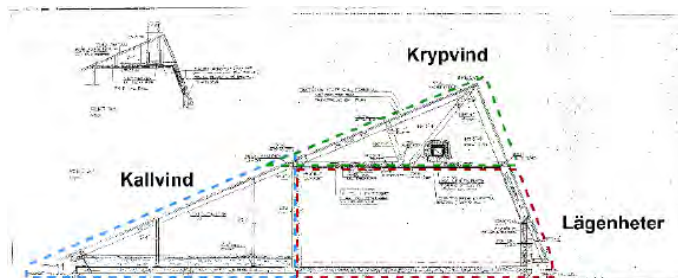
Vinden var indelad i flera olika utrymmen.

Det var däremot gynnsamt för insatsen att bjälklaget och de avskiljande väggarna på vinden bestod av betong, lättbetong och murat tegel, vilka gav naturliga begränsningslinjer mot brand-spridning. Samtidigt saknades avskiljning mellan förråds vinden och krypvinden, vilket troligen inneburit brandspridning till två olika vindsutrymmen i ett förhållandevis tidigt skede och senare även till lägenheter på vinden.

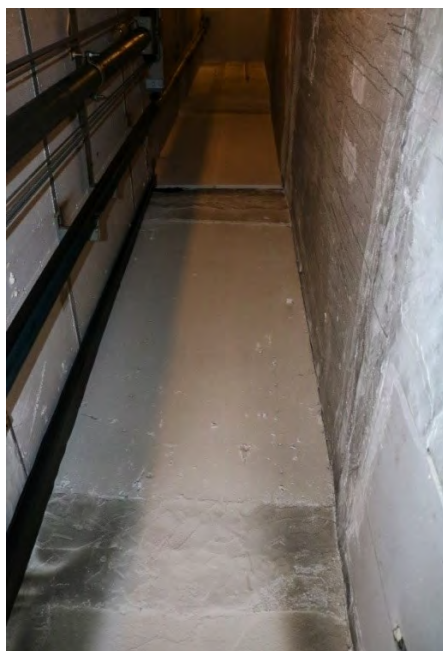
Bild inifrån hisschaktet som visar skivorna man använde för att stänga igen schaktet.

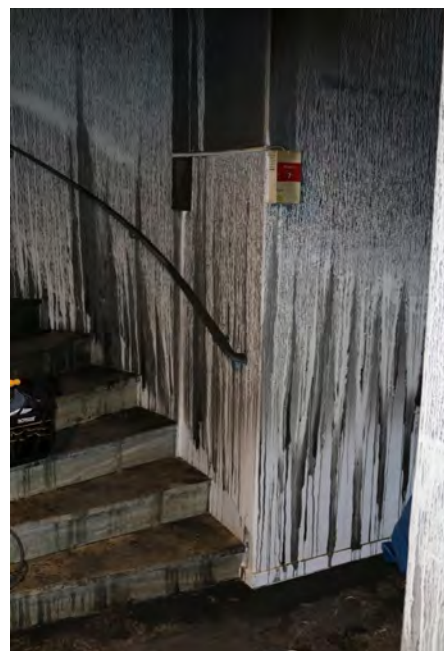
Styrning till röklucka på det branddrabbade våningsplanet.

svårigheter att komma åt branden i lägenheten hade annan personal svårt att få bort röken från trapphuset. I trapphuset finns en röklucka, men på grund av aktiveringsanordningens placering högre upp i trapphuset var denna täckt av rök och man lyckades inte hitta den.

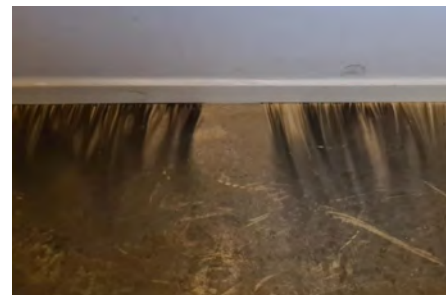
Golvlister i lägenhet på plan 3 med hisschakt på andra sidan väggen. (Foto från en boende)

- Fastighetsägaren bör utreda ventilationsförhållandena mellan trapphuset och lägenheterna.

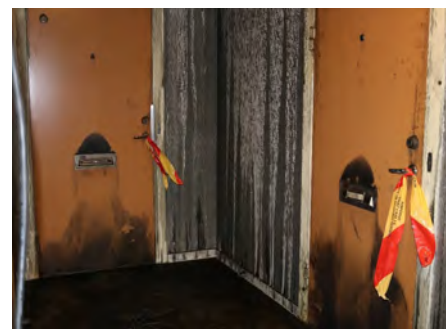
Sotskador på dörrarna i trapphuset.

- Fastighetsägaren bör säkerställa att lägenhetsdörrarna upprätthåller den förväntade brand- och rökavskiljande förmågan.
  - Fastighetsägaren bör utreda tätheten mellan lägenheterna och hisschaktet.
  - Fastighetsägaren bör se över placeringen av styrning till rökluckan. Den aktuella placeringen medförde att rökluckan inte kunde öppnas, vilket förvärrade situationen för de boende.
  - Räddningstjänsten bör om möjligt tidigt i insatsen avsätta resurser till att ta kontakt med boende i andra lägenheter som inte kommer ut på grund av rökfyllt trapphus för att lindra den psykiska pressen vid händelsen. Detta är en del av att se till det så kallade »drabbade sammanhanget«.
- Åtgärder riktade mot fastighetsägaren har hanterats genom tillsyn. ●
