# Räddnings Ledaren

NR 4 2022

## VINDSBRAND

lärande från olyckor

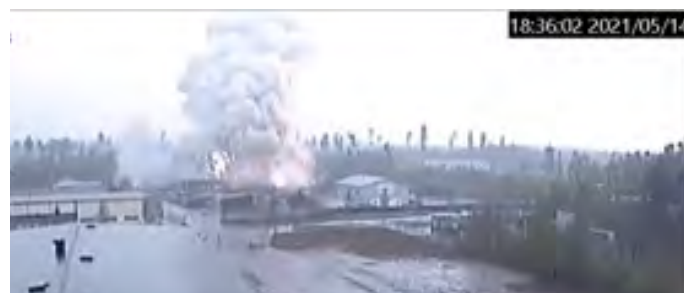
Bild från en övervakningskamera som fångade explosionen.

Det går inte att säga exakt vad som hände men olycksutredningens bedömning är att explosionen orsakades av en brand som startade i fyrverkeriförrådet. Branden bedöms i sin tur ha orsakats av att elektrisk utrustning antändes via överspänning från någon av fyra registrerade blixnar som skedde någon kilometer väst till nordväst om byggnaden mellan 15 och 20 minuter före massexplosionen.

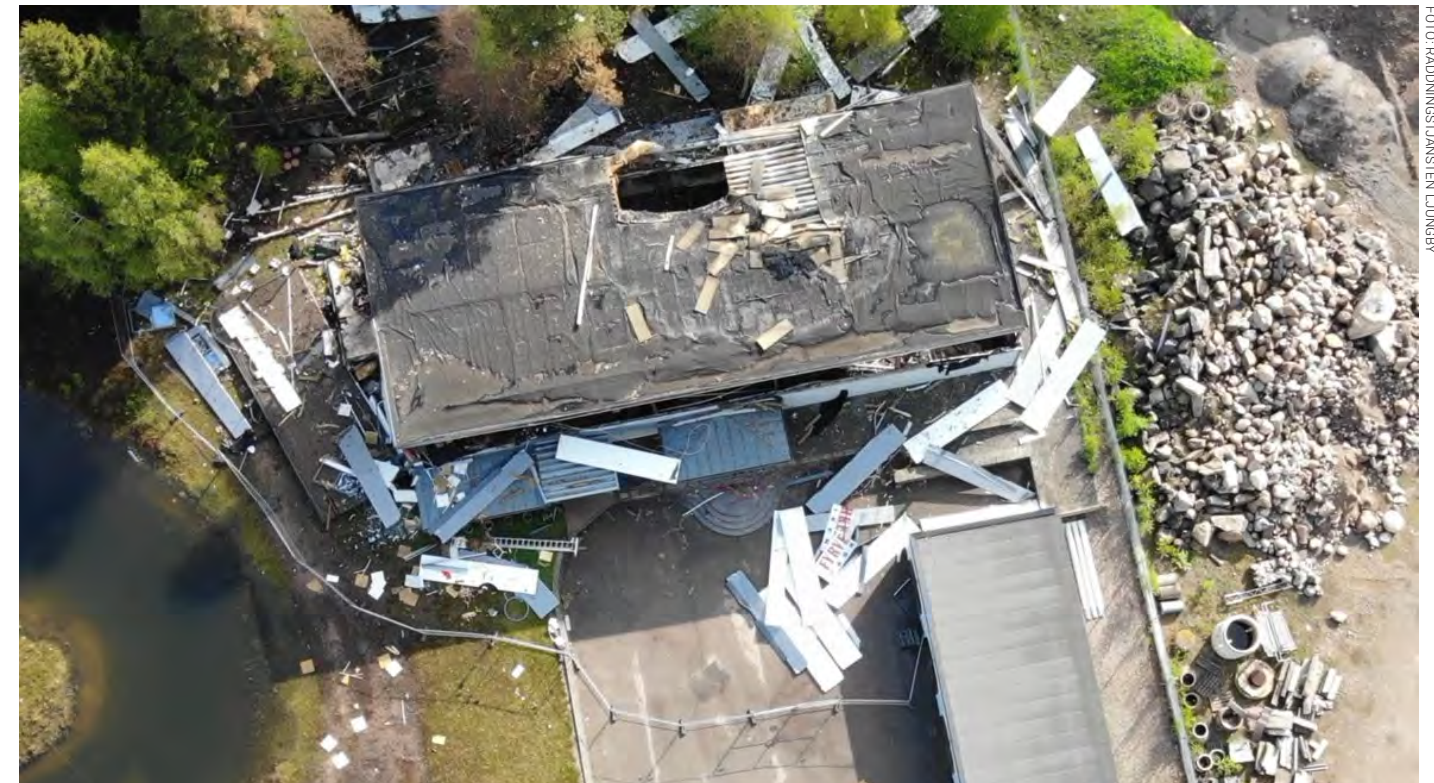
Olyckan inträffade i samband med ett större åskoväder över Ljungby. Inga personer skadades men byggnaden blev totalskadad med omfattande strukturella skador. Delar av fastighetens elsystem uppvisade även stora skador från överspänning.

Översikt över drabbad byggnad som visar de omfattande skadorna.

Ett konkret resultat av utredningen är att MSB kommer att se över föreskrifterna om hantering av explosiva varor kopplat till kraven på åskskydd samt tillsynsvägledning för kommunerna. ●

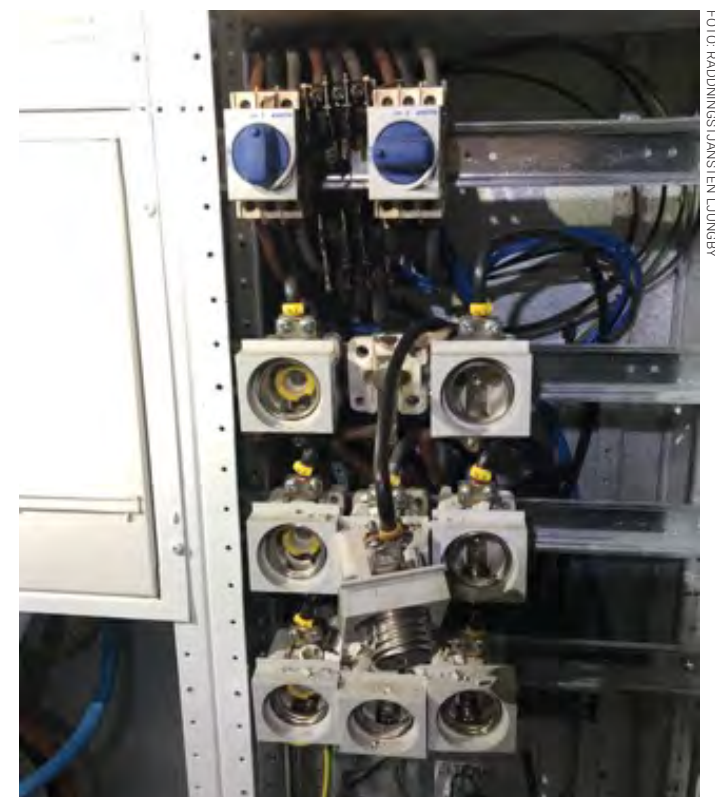
Olycksutredningen visar att den drabbade fastigheten saknade åskskydd, både skydd mot direktträff och skydd mot överspänning via elnätet. Utredningen har inte kunnat se några skador eller andra konkreta tecken på direktträff eller genom den blixndata som SMHI bidragit med. Det fanns heller inte tecken på att någon blixn slagit ned i området nära byggnaden alldeles innan eller i samband med explosionen.

Överspänningsskador i huvudelcentralen.

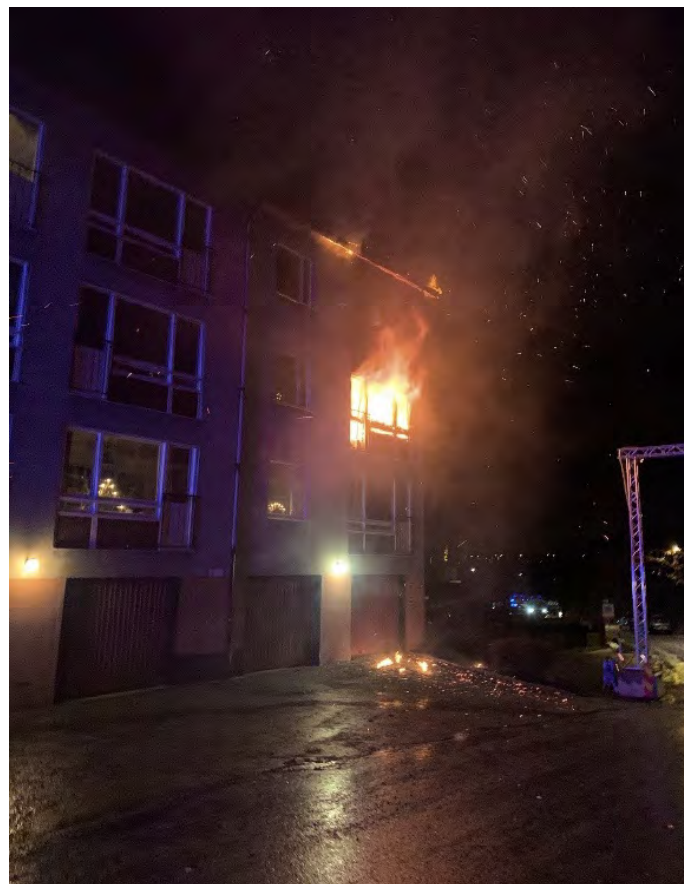
I utredningsarbetet har man kommit fram till olika erfarenheter och slutsatser. Det har konstaterats att byggnadens takfot utgjorde en svag punkt i byggnadens brandskydd, då den var utförd som en öppen takfot utan brandavskiljande förmåga. Branden kunde

Bild tagen av räddningstjänsten vid ankomst.

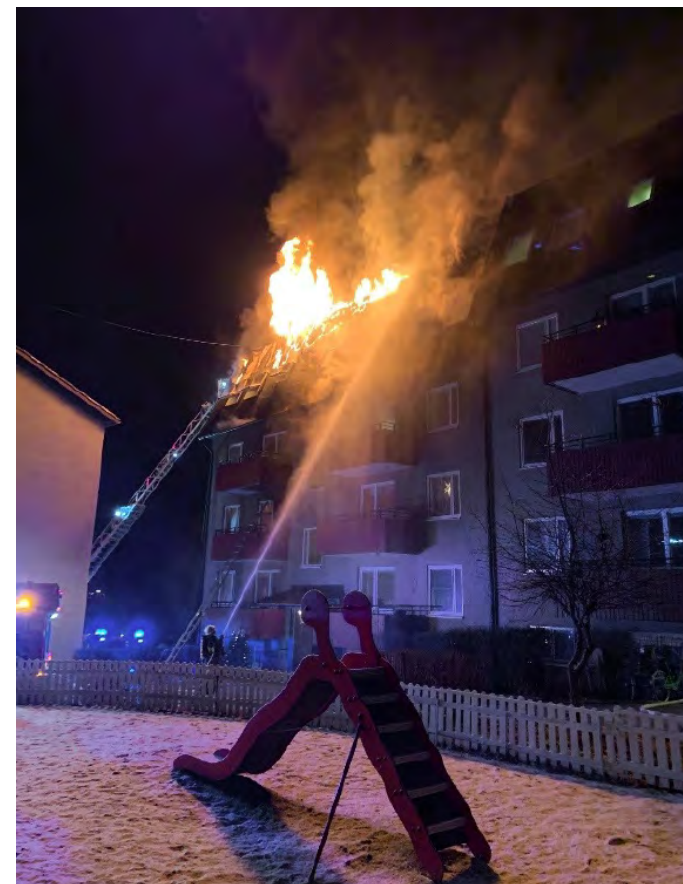
Branden brinner igenom vindens yttertak och det beslutas senare om att göra ett omfall. Den invändiga släckningen avbryts och det görs en tvärsnittshåltagning i yttertakets på vinden ovan trapphuset invid. Insatsens nya mål är att branden inte ska spridas längre än så. Senare sker spridning av branden ändå, vilken man lyckas släcka ner.

Branden har brutit igenom yttertakets på vinden. Utvärdig släckning pågår.

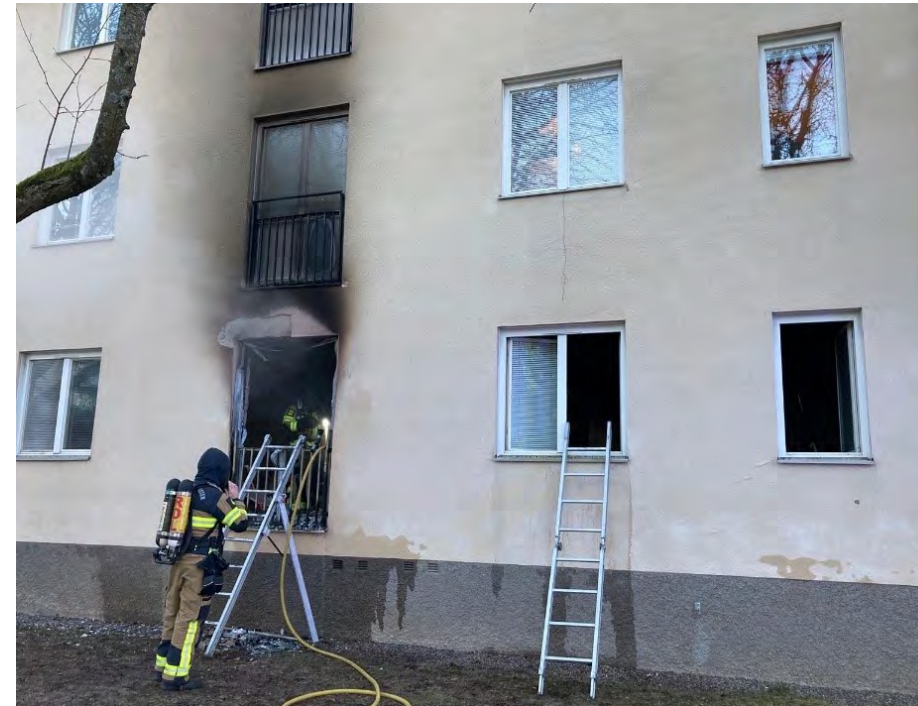
Starttrummet var längst in i brandlägenheten (4 R.O.K.) och det var inte förrän en styrka fick i uppdrag att åka runt byggnaden och kyla branden utifrån som man lyckades ta sig in och få vatten på branden inifrån.

Räddningstjänsten arbetar på baksidan av byggnaden, startutrymme vid den franska balkongen.

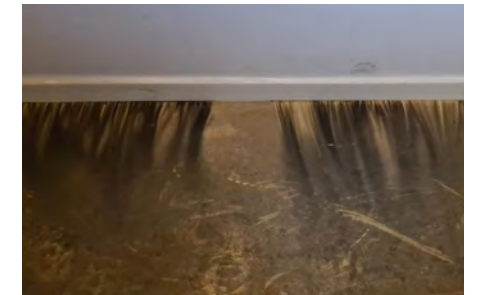
Golvlister i lägenhet på plan 3 med hisschakt på andra sidan väggen. (Foto från en boende)

- Fastighetsägaren bör utreda ventilationsförhållandena mellan trapphuset och lägenheterna.

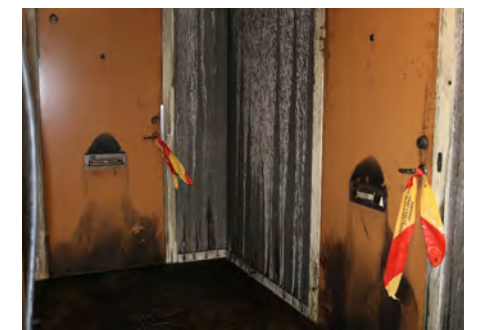
Sotskador på dörrarna i trapphuset.

- Fastighetsägaren bör säkerställa att lägenhetsdörrarna upprätthåller den förväntade brand- och rökavskiljande förmågan.
  - Fastighetsägaren bör utreda tätheten mellan lägenheterna och hisschaktet.
  - Fastighetsägaren bör se över placeringen av styrning till röklucca. Dan aktuella placeringen medförde att röklucca inte kunde öppnas, vilket förvärrade situationen för de boende.
  - Räddningstjänsten bör om möjligt tidigt i insatsen avsätta resurser till att ta kontakt med boende i andra lägenheter som inte kommer ut på grund av rökfyllt trapphus för att lindra den psykiska pressen vid händelsen. Detta är en del av att se till det så kallade »drabbade sammanhanget«.
- Åtgärder riktade mot fastighetsägaren har hanterats genom tillsyn. ●
